Porównanie właściwości ochronnych systemów powłokowych eksploatowanych kilkanaście lat w naturalnych warunkach korozyjnych z wynikami badań laboratoryjnych

Criteria and guidelines for evaluation and selection of paint anticorrosive systems for steel structures (DuraCoat)

Małgorzata Zubielewicz
Anna Ślusarczyk
Grażyna Kamińska-Bach
Instytut Inżynierii Materiałów Polimerowych i Barwników
Oddział Farb i Tworzyw

Agnieszka Królikowska
Leszek Komorowski
Instytut Badawczy Dróg i Mostów

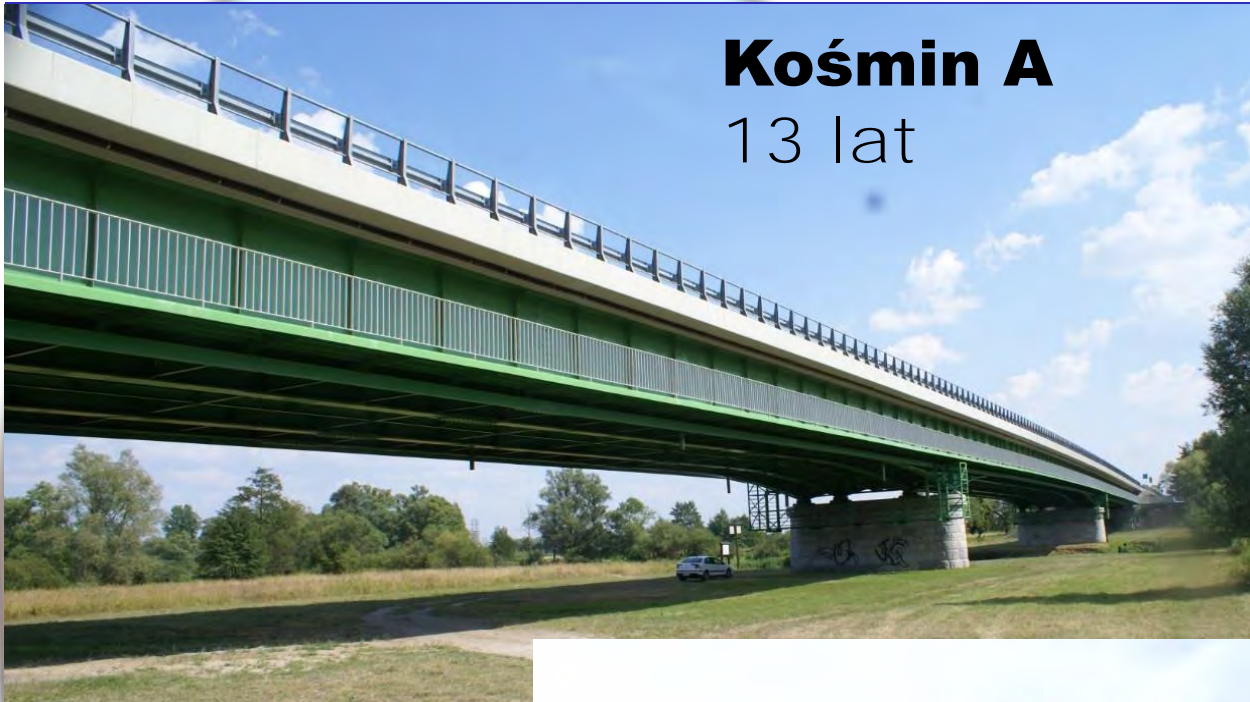
Kośmin A

13 lat

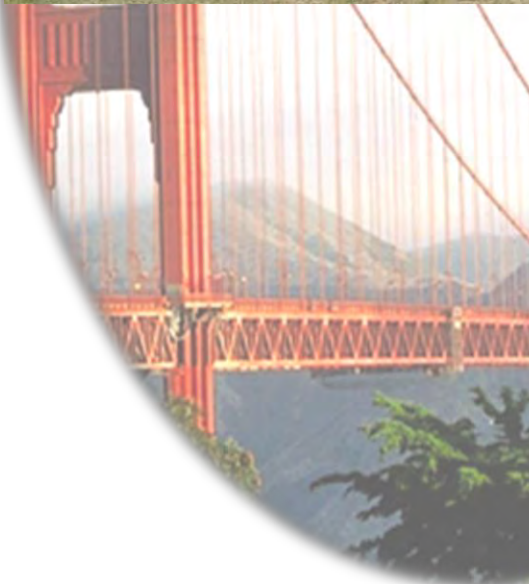
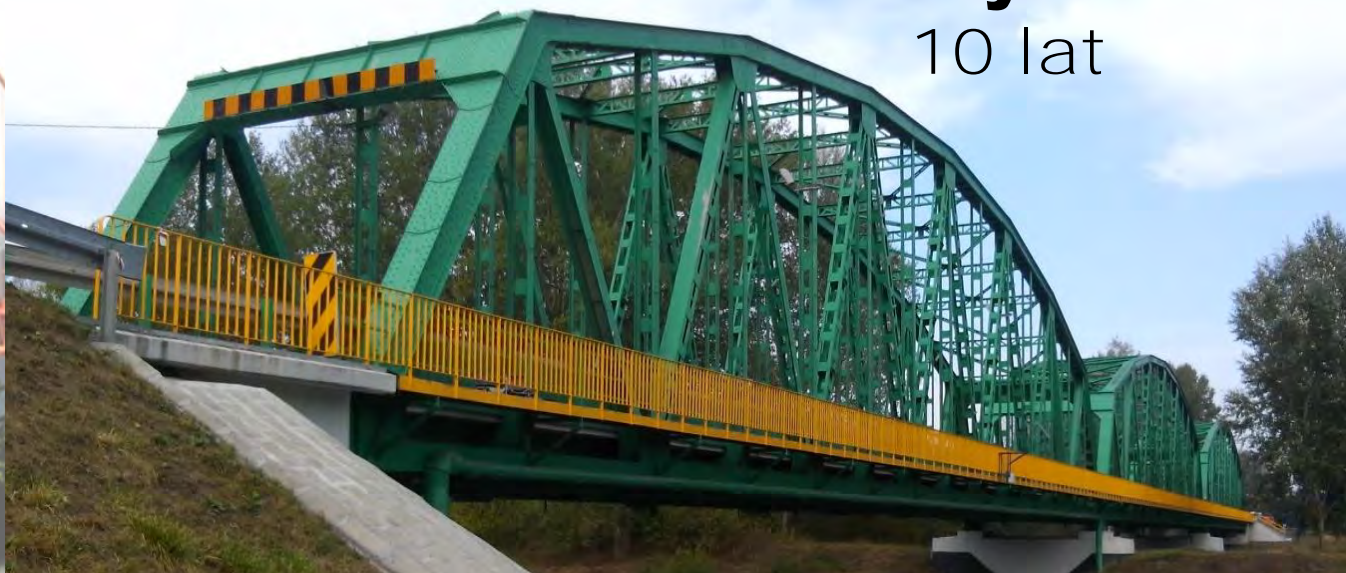
Tryńcza B

10 lat

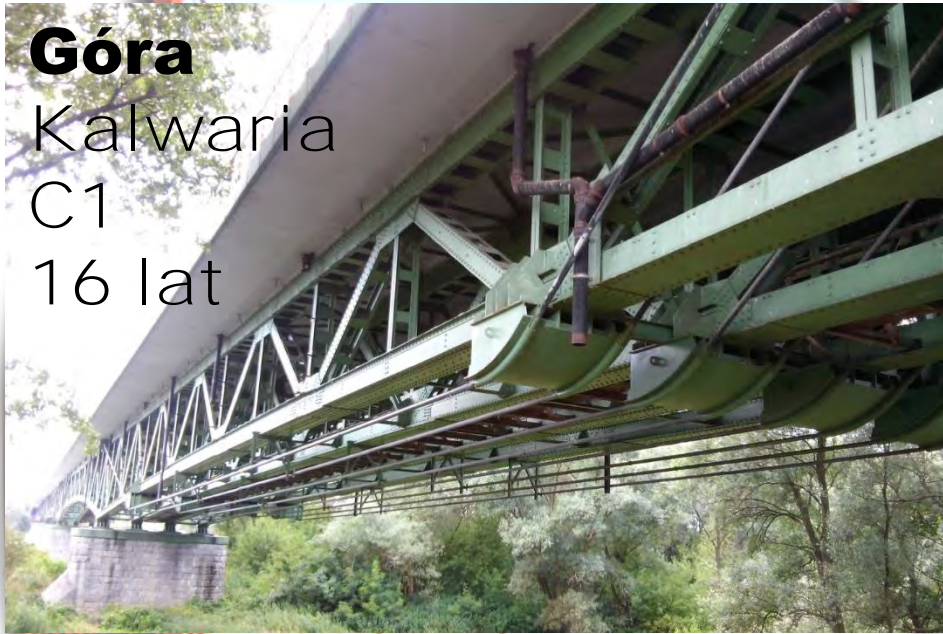
C1

Góra

Kalwaria

16 lat

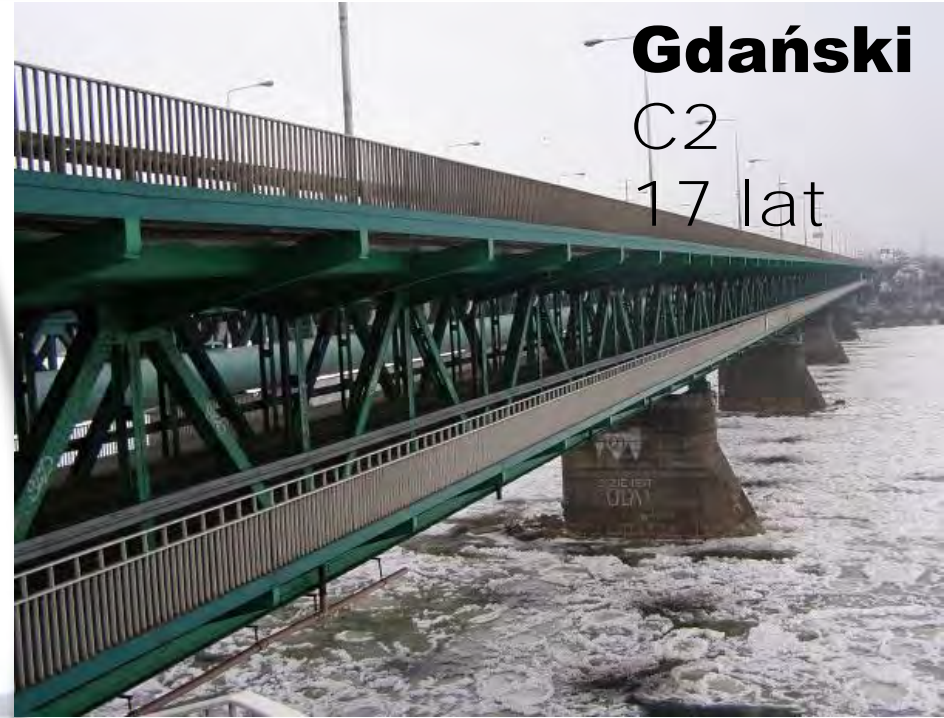
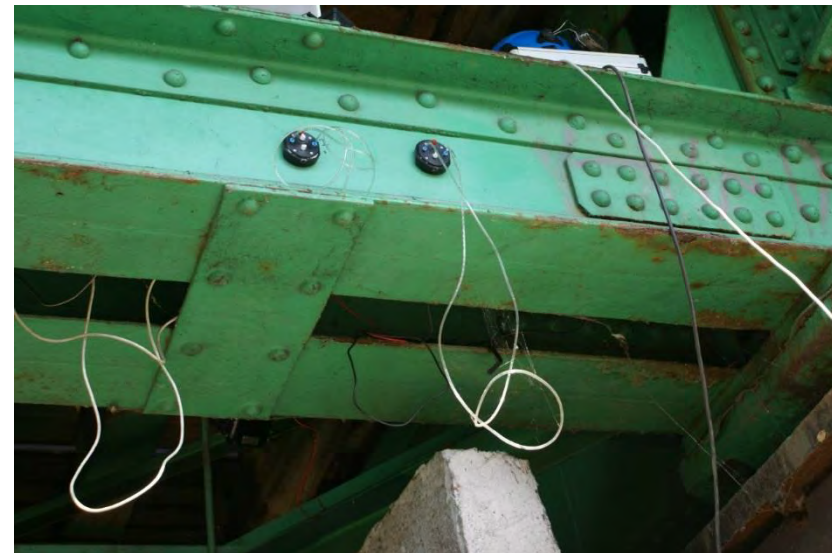
C2

Gdański

17 lat

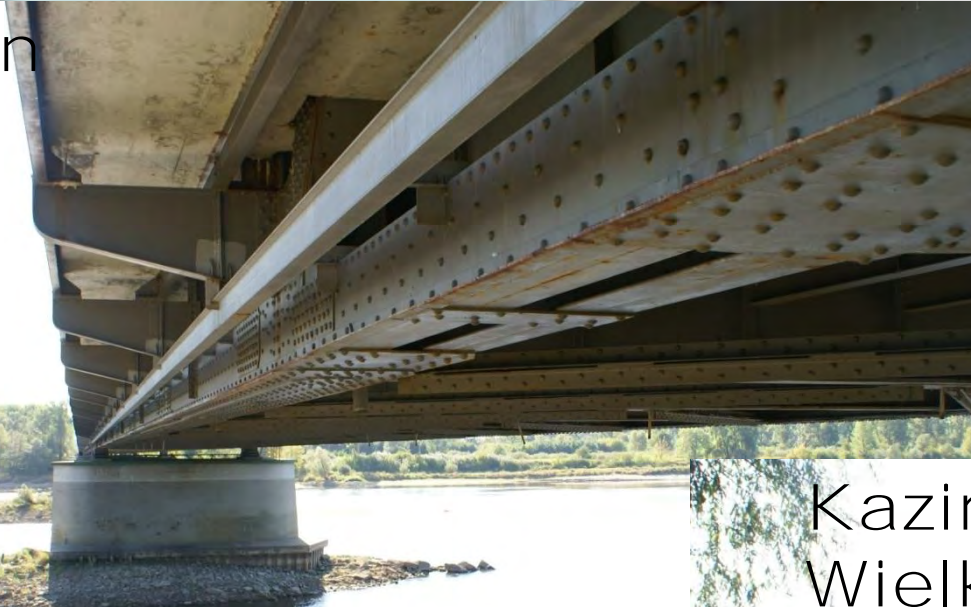
Fordon
F
15 lat

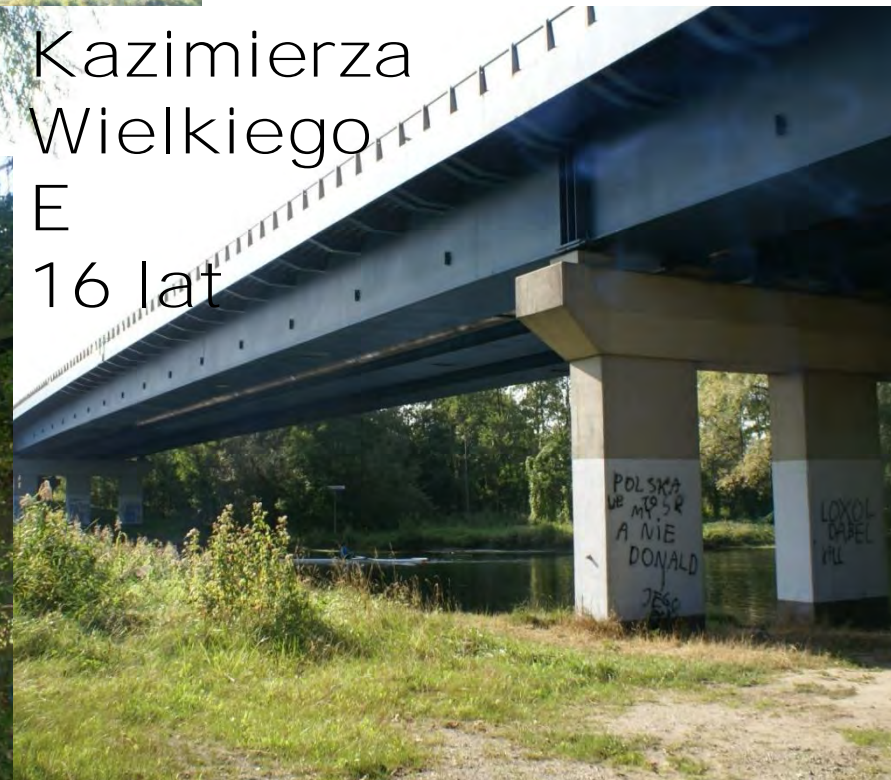
Kazimierza
Wielkiego
E
16 lat

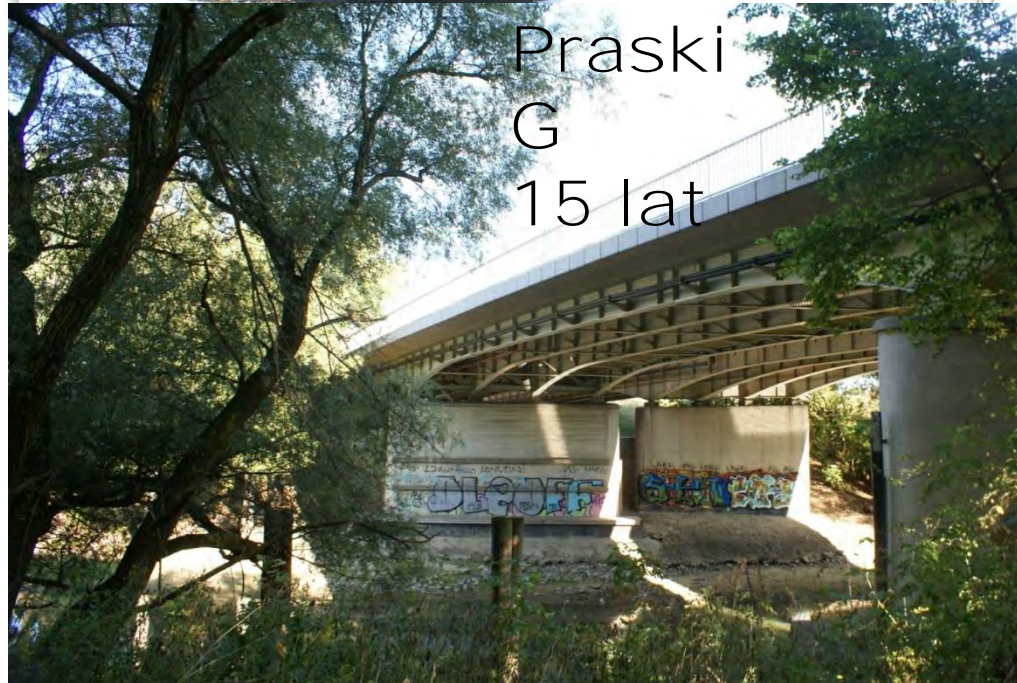
Praski
G
15 lat

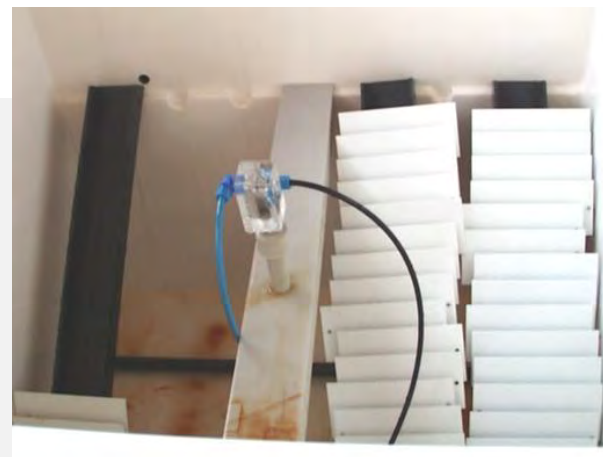
- » **próbki do badań przygotowane do Sa 2^{1/2}**

- ✓ **płytki 150 x 100 x 4 mm**

- ✓ **próbki w kształcie T**

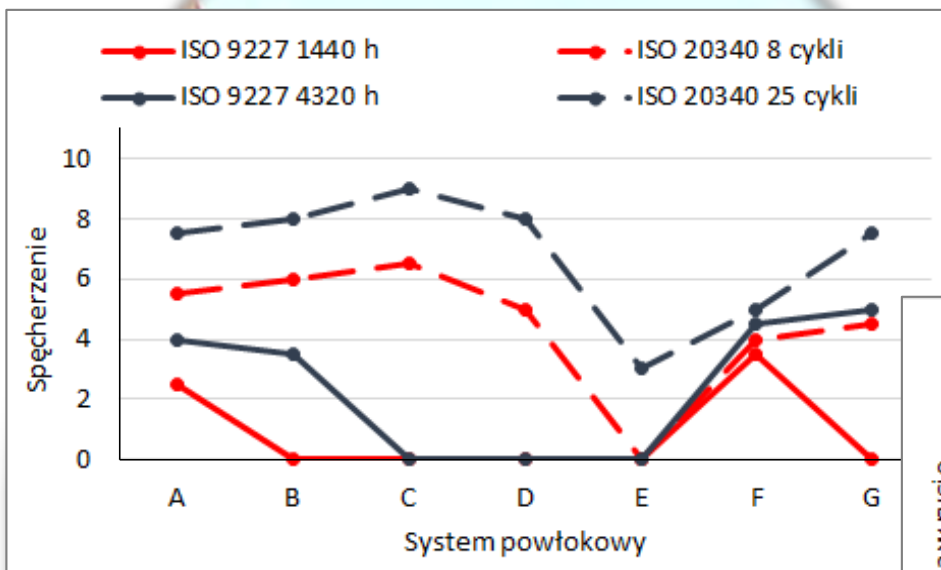
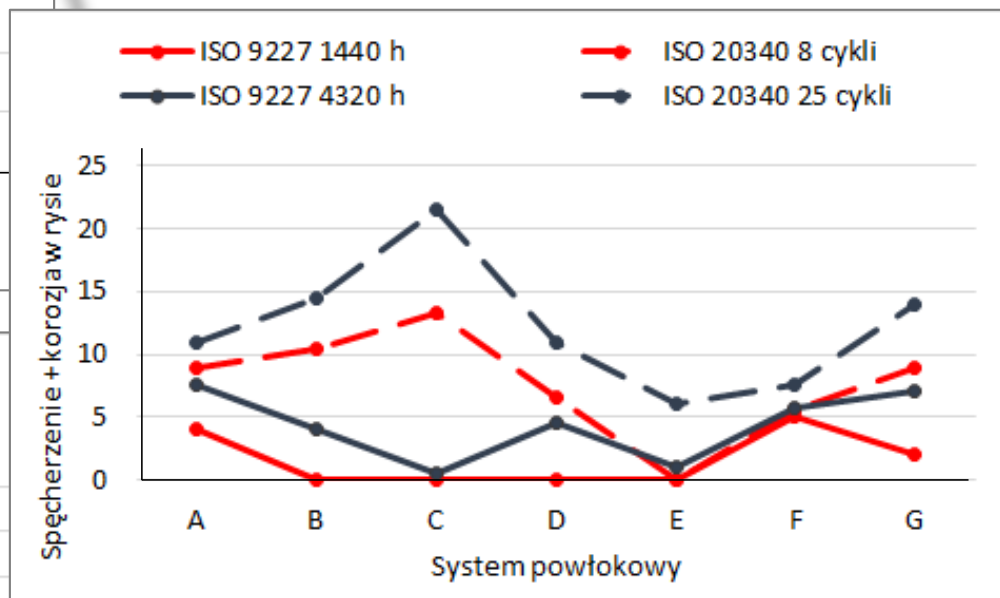
System	Zniszczenia korozyjne					Śr. wartość logIzI przy 0,1 Hz
	ISO 9227 1440 h	ISO 20340 1344 h	ISO 9227 4320 h	ISO 20340 4200 h	Warunki naturalne	
A	P - 2,5 K - 1,5	P - 5,5 K - 3,5	P - 4 K - 3,5	P - 7,5 K - 3,5	P - 0 K - 0	8,0
B	P - 0 K - 0	P - 6 K - 4,5	P - 3,5 K - 0,5	P - 8 K - 6,5	P - 0 K - Ri1 (0,05%) korozyja w szczelinach	9,1
C	P - 0 K - 0	P - 6,5 K - 6,75	P - 0 K - 0,5	P - 9 K - 12,5	C1: P - 0 K - 0	8,2
					C2: P - 0 K - Ri1 (0,05%)	8,6
E	P - 0 K - 0	P - 0 K - 0	P - 0 K - 1	P - 3 K - 3	P - 0 K - 0	8,7
F	P - 3,5 K - 1,5	P - 4 K - 1,5	P - 4,5 K - 1,25	P - 5 K - 2,5	P - 0 korozyja w szczelinach, na krawędziach	9
G	P - 0 K - 2	P - 4,5 K - 5	P - 5 K - 2	P - 7,5 K - 6,5	P - 0 korozyja na pakietach blach i na powierzchni pasa dolnego	7,7

- » **Większe spęcherzenie i korozja wokół rysy wystąpiły na powłokach narażonych, w podobnym czasie, na działanie zmiennych warunków korozyjnych niż stałych – działanie 5% roztworu NaCl w stałej temperaturze**
- » **Zmiany powłok w komorze UV są podobne do zmian powłok narażonych na warunki naturalne – pewne różnice wystąpiły w nasileniu kredowania**

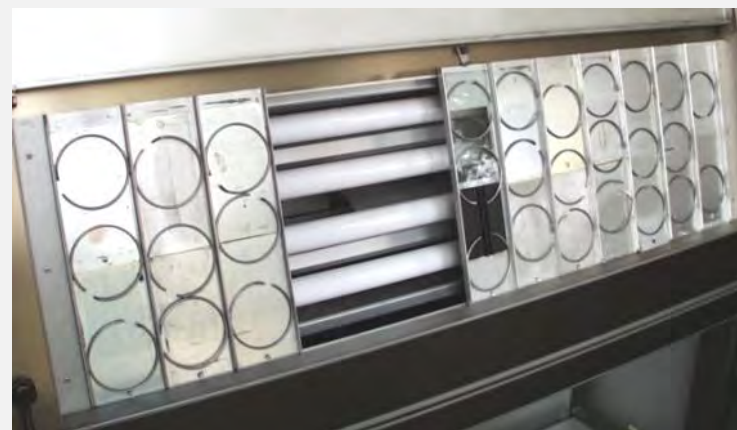
- komora UV – PN-EN ISO 16474-3 (wcześniej PN-EN ISO 11507)

✓ lampy: **UVB 313**

✓ cykl: **4 h UV/60°C + 4 h of condensation/40°C**

✓ czas trwania: **1000 h**

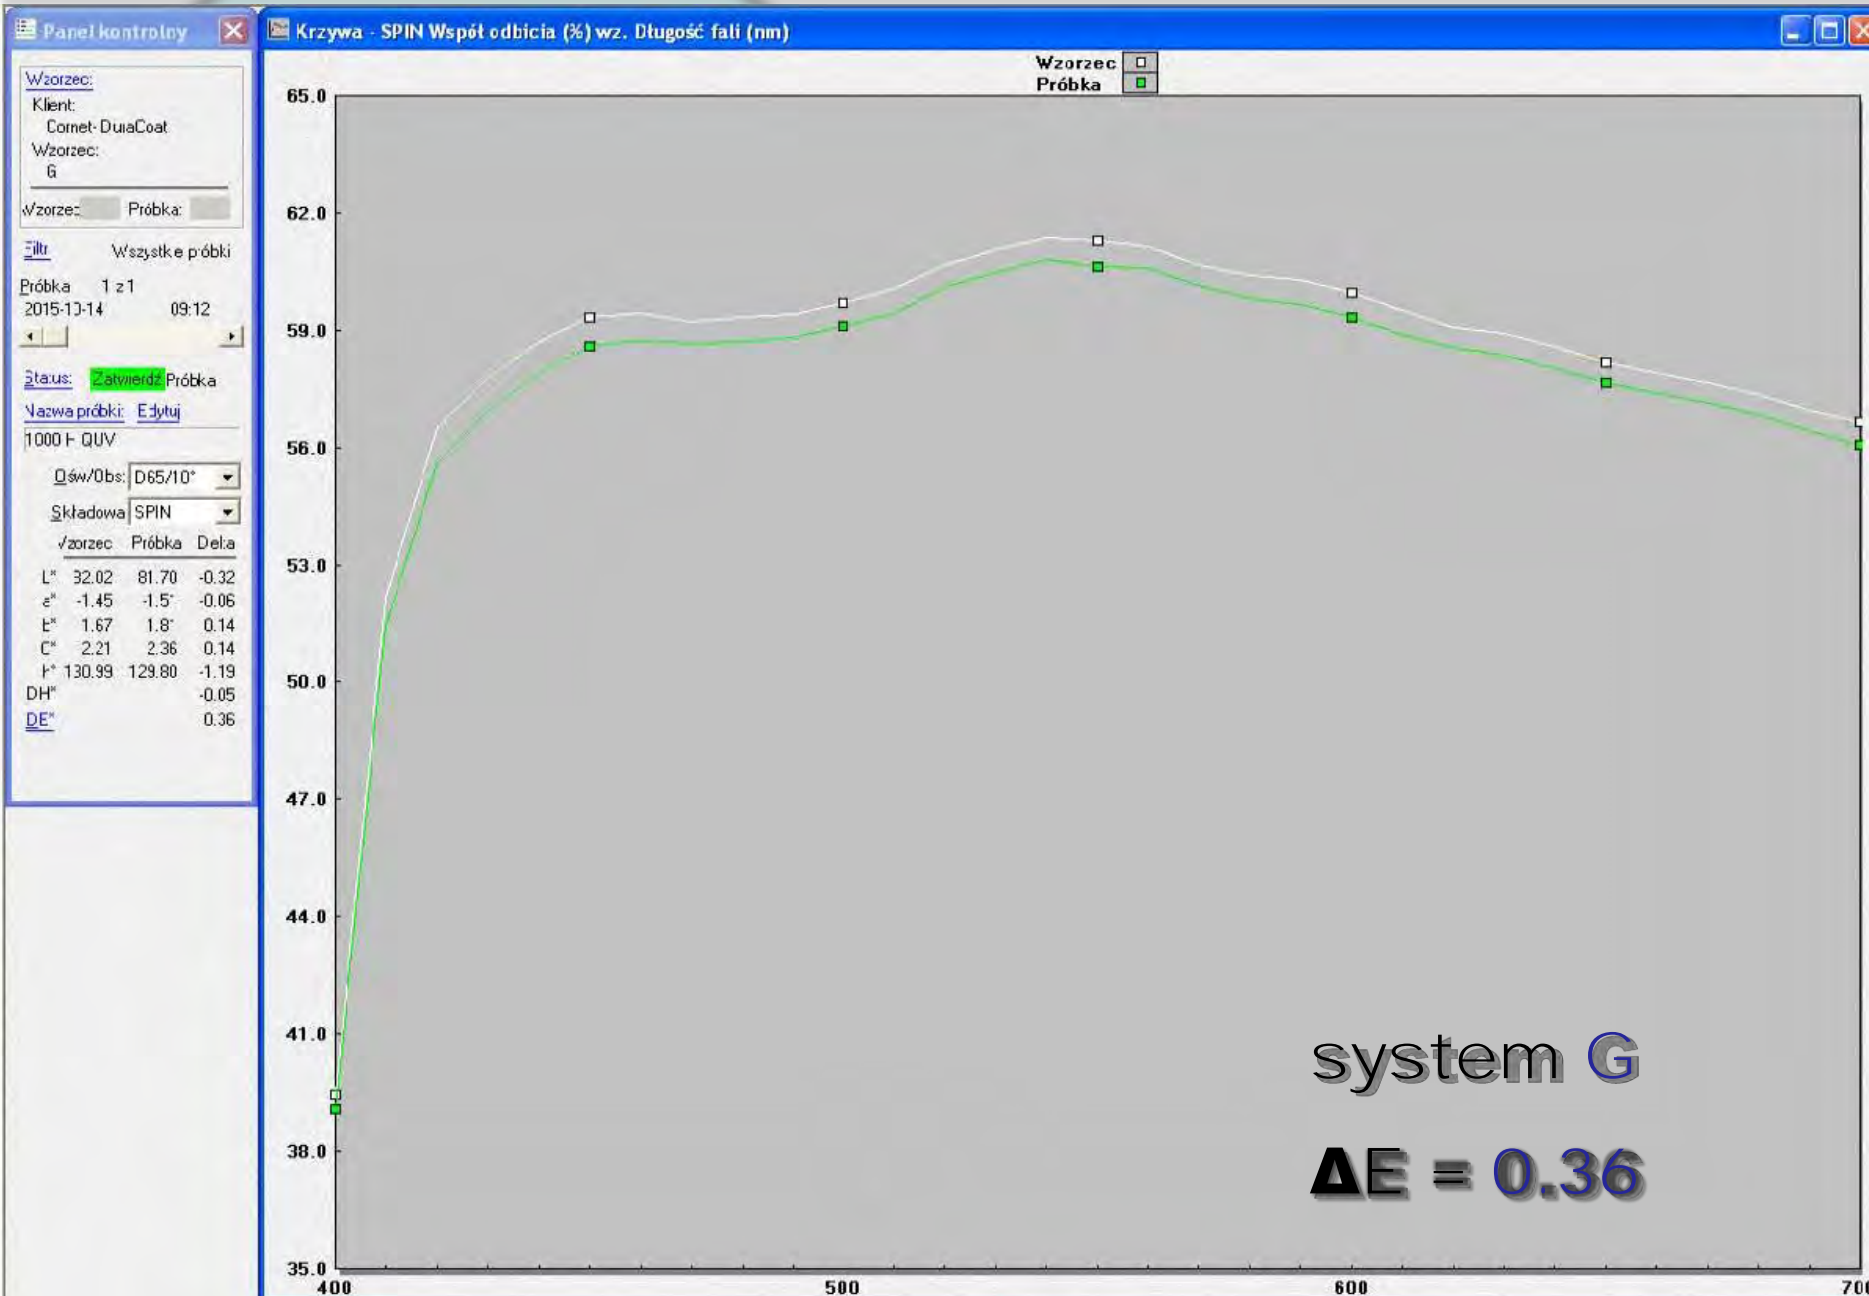
Odporność na UV

niebieska linia – przed badaniami
czerwona linia – po 1000 h w komorze UV

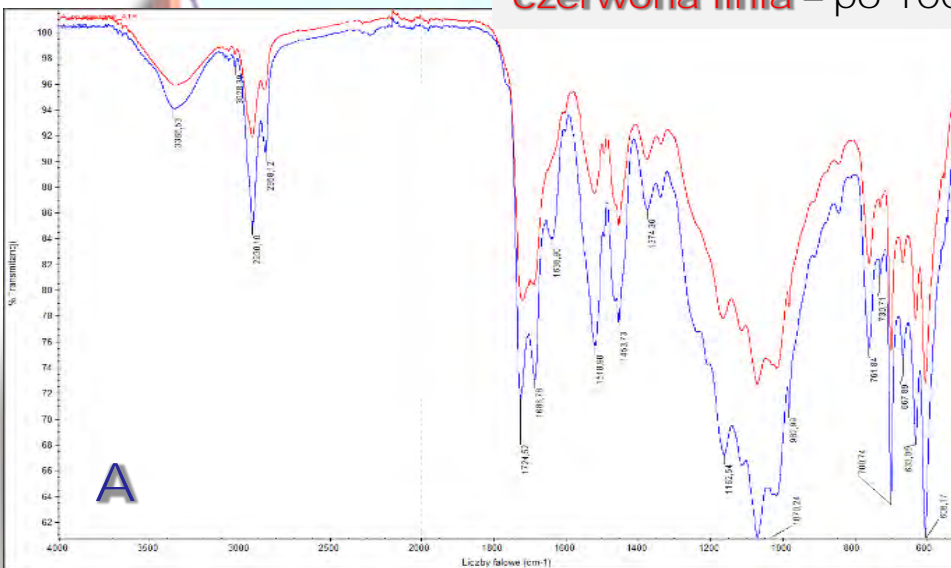
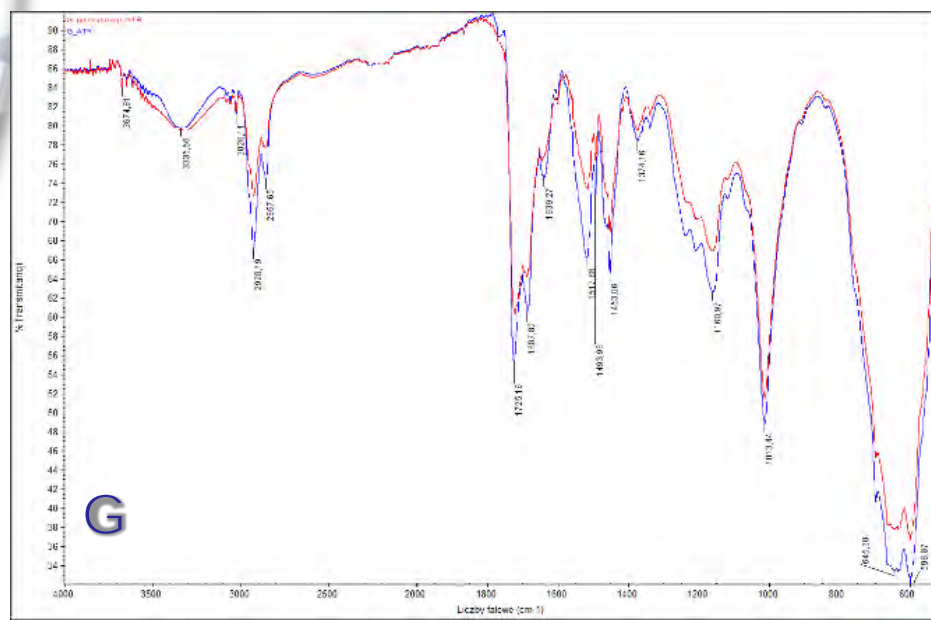
System	Kredowanie* stopień
A	0 (0)
B	0 (2)
C	1 (1-2)
D	4 (-)
E	0 (3)
F	0 (1)
G	0 (1)

niebieska linia – przed badaniami
czerwona linia – po 1000 h w komorze UV

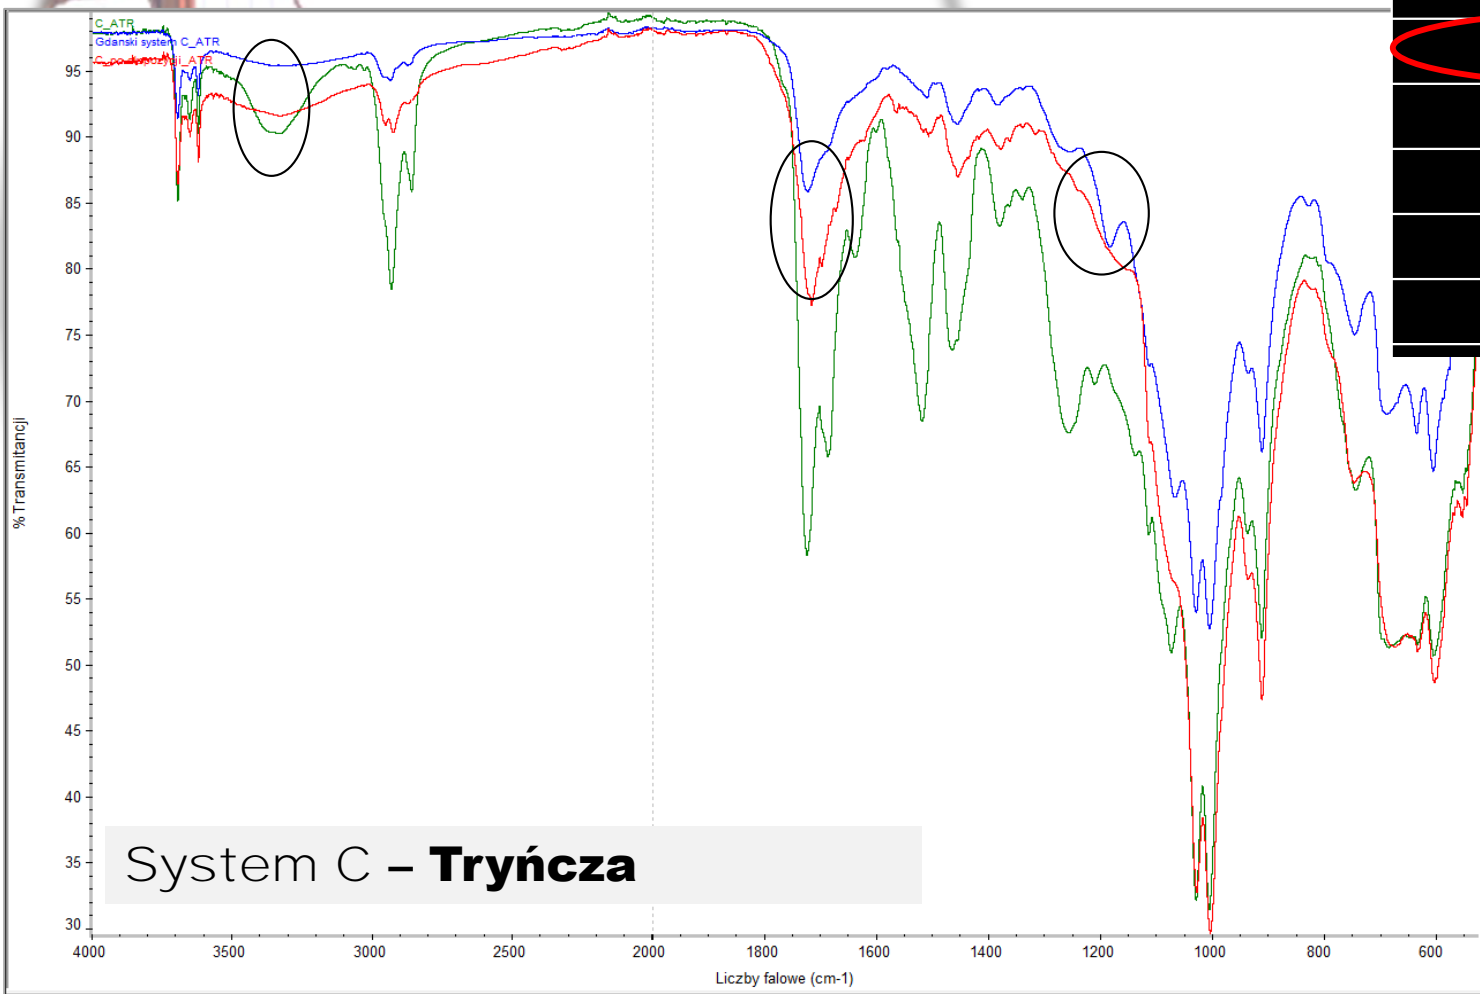
System	Kredowanie* stopień
A	0 (0)
B	0 (2)
C	1 (1-2)
D	4 (-)
E	0 (3)
F	0 (1)
G	0 (1)

zielona linia – przed badaniami

niebieska linia – powłoka starzona w naturalnych warunkach atmosferycznych (zdjęta z mostu)

czerwona linia – po 1000 h w komorze UV

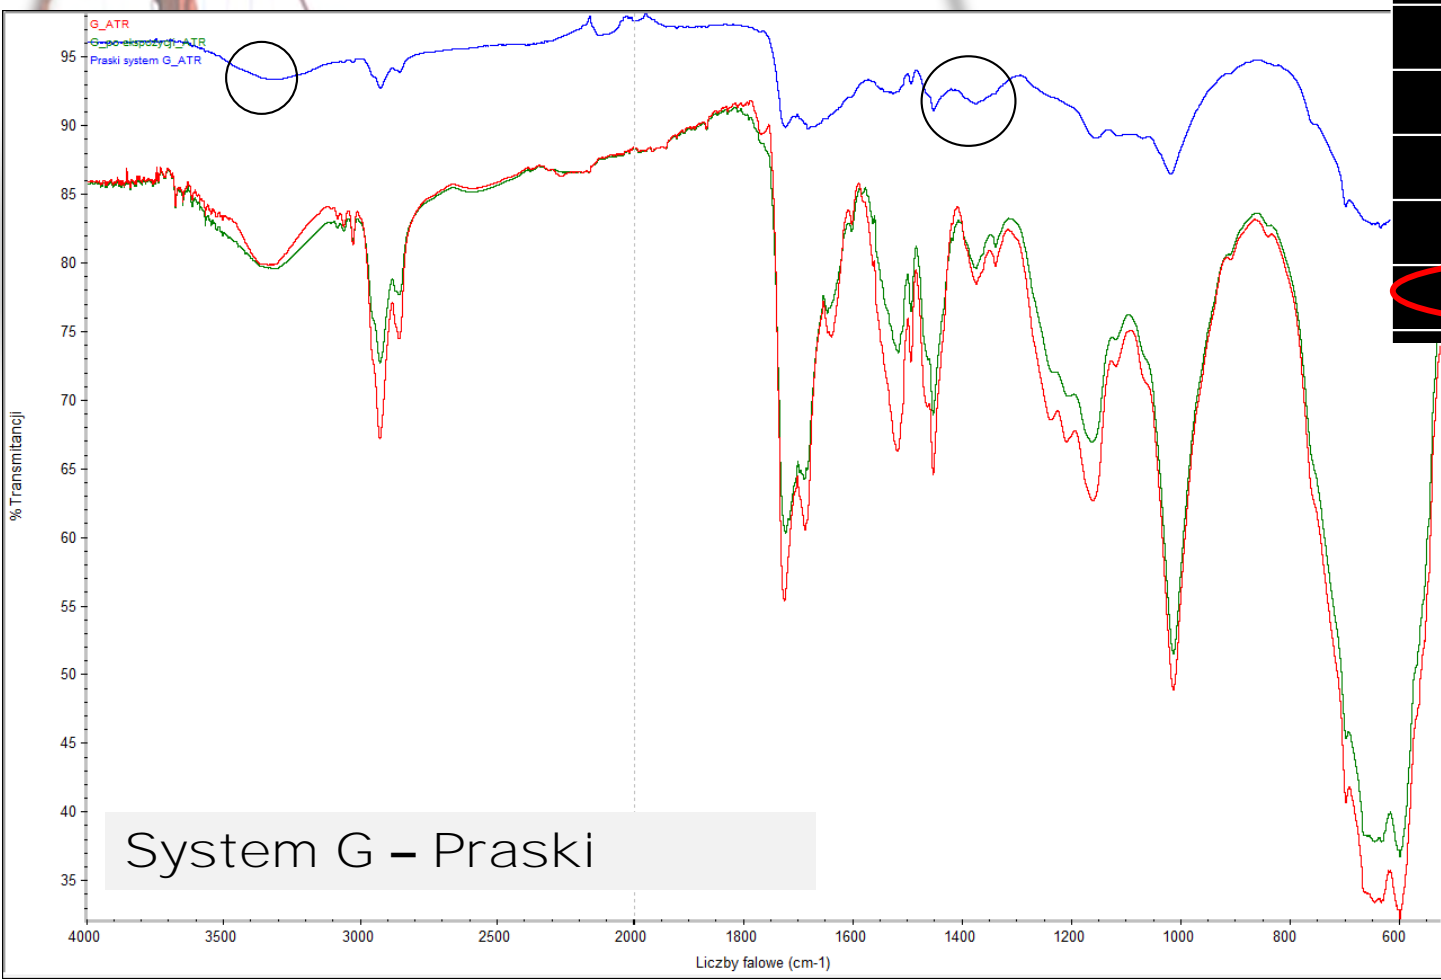
System	Kredowanie* stopień
A	0 (0)
B	0 (2)
C	1 (1-2)
D	4 (-)
E	0 (3)
F	0 (1)
G	0 (1)
